## Inicios de las aplicaciones de helófitos en bioingeniería en Europa

### El Lago Alster en Hamburgo, 1984-2008.

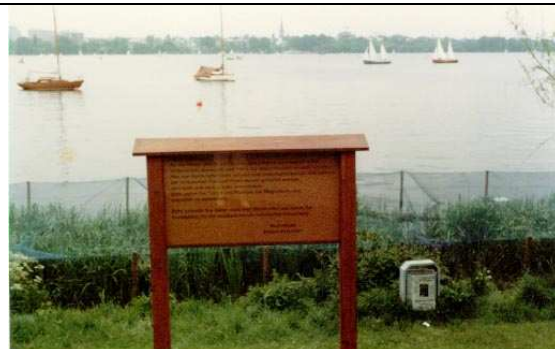
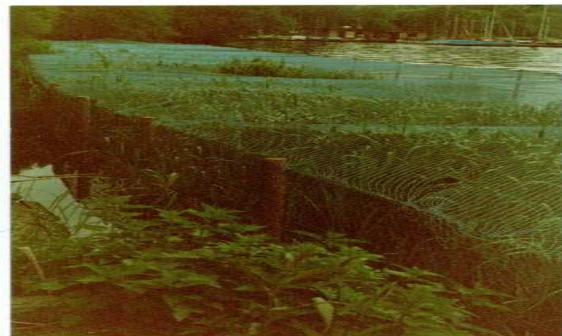
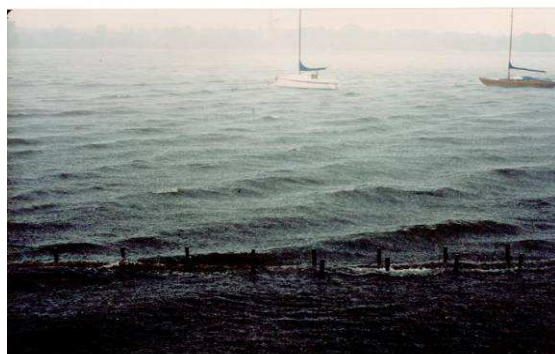
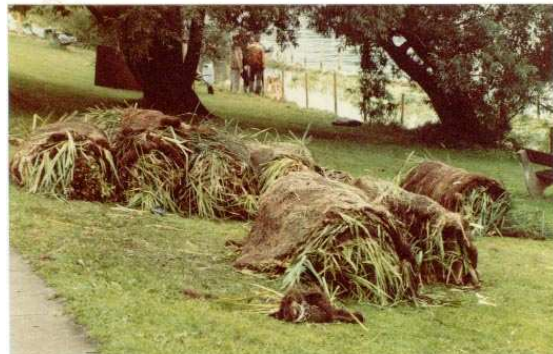
1984

#### SITUACIÓN ANTES Y DURANTE LA INSTALACIÓN DE HERBAZALES

Los antiguos carrizales debían reponerse en la medida de lo posible, por lo tanto, los bloques de piedra debían ser retirados. A una distancia adecuada de la orilla se instalaron de 7 a 10 bermas rellenas de rocas para que funcionaran como rompeolas a unos 10-20 cm sobre el nivel del agua. Se colocó material grueso y barro recogido del fondo del lago en la zona de aguas calmadas, entre la orilla y el rompeolas. Esta zona quedó a 0,2 m por debajo del nivel del agua y se replantó con estructuras vegetadas tipo *Plant Pallet* y *Plant Carpet*, acordes con los sistemas desarrollados por Lothar Bestmann.

Basándose en la experiencia de proyectos similares, se esperaba que la zona sin plantar entre las estructuras vegetadas, se revegetara de forma natural en un período de tiempo reducido. Fue necesario proteger las plantaciones por los lados y por la parte superior para evitar el ataque de las aves acuáticas.

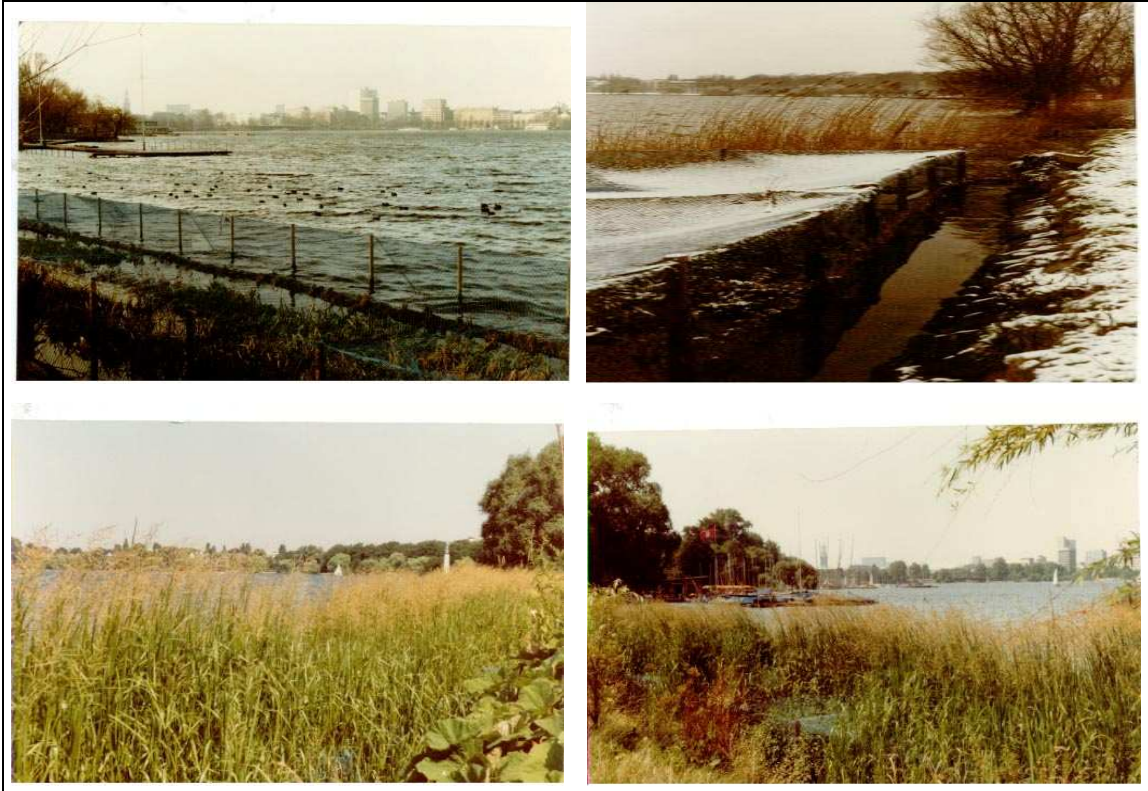
### Resultados de la restauración

En muchas zonas, las fuertes raíces del *Phragmites communis* se han desarrollado bien. Es importante mencionar que algunas comunidades como *Typha angustifolia* o *Schoenoplectus lacustris* se encuentran raramente. Los *Carex spp.*, *Iris pseudacorus* y *Glyceria máxima* entre otras especies se encuentran de forma ocasional cerca de la orilla. Es evidente que el desarrollo de las comunidades de plantas se reduce considerablemente en ausencia de bermas y de sistemas de protección de la vegetación. La colonización de los alrededores del lago y la dispersión del carrizal no se ha podido observar.

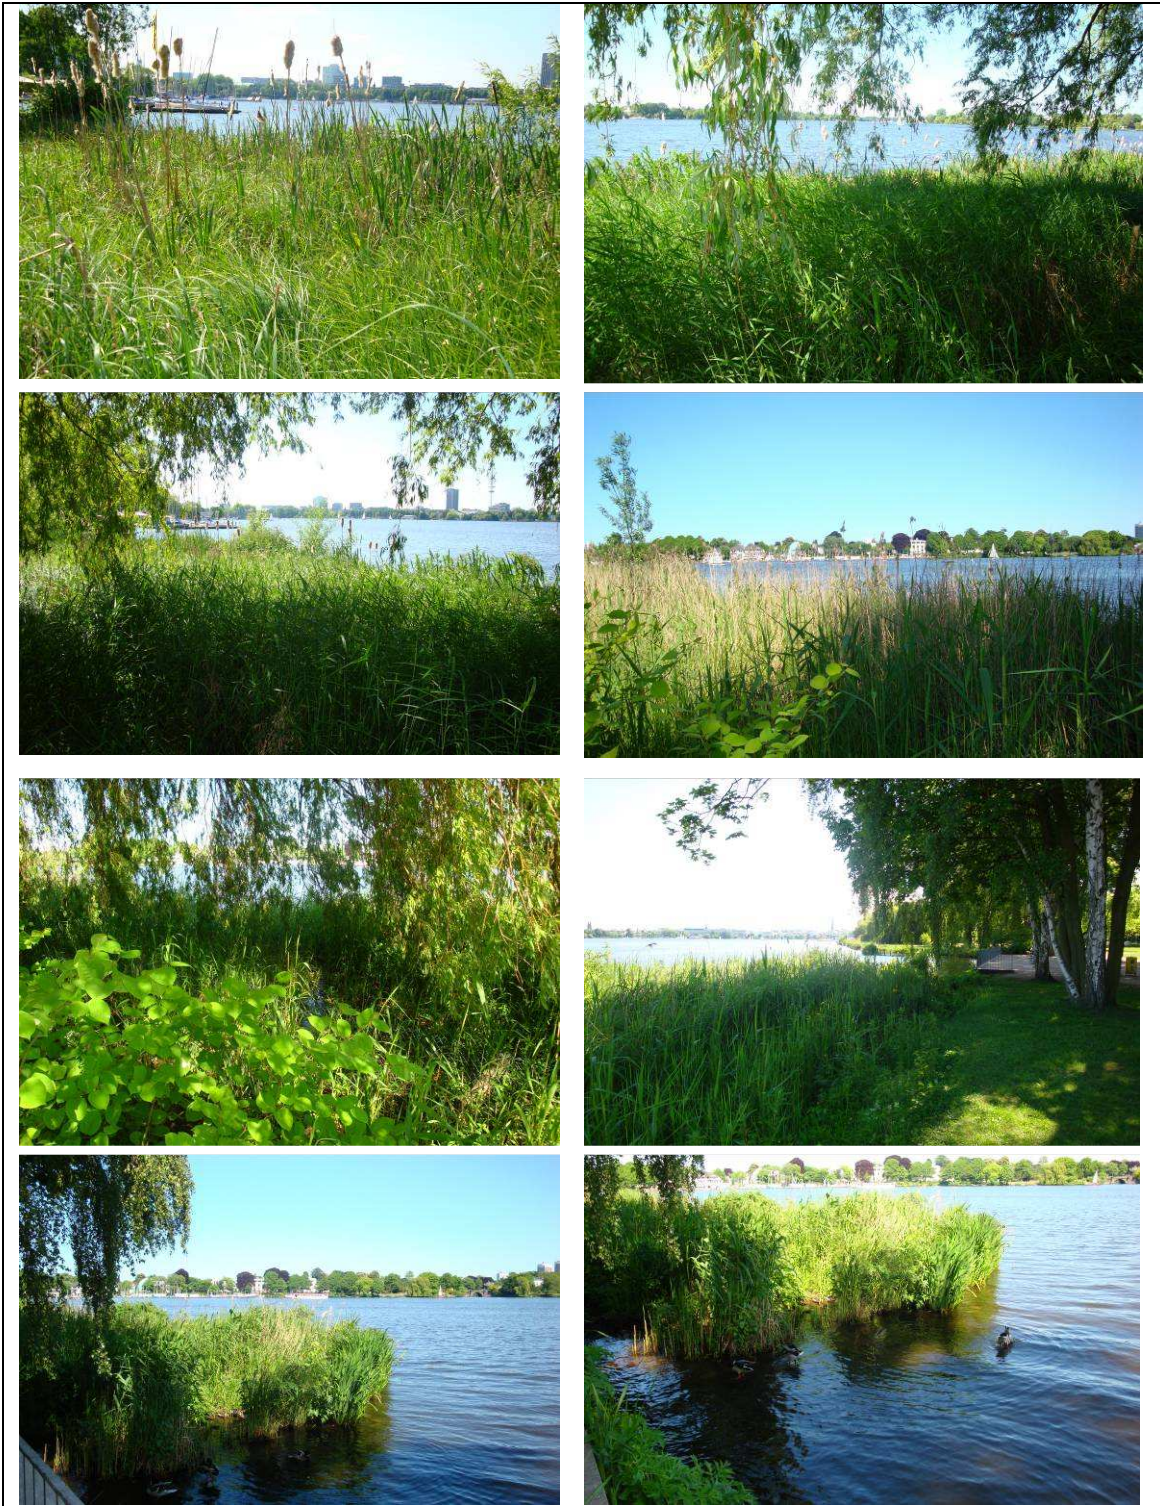
SITUACIÓN EN MAYO 2008

24 AÑOS DESPUÉS

Se pagó un precio muy alto por antiguos malentendidos. Las barreras de protección son necesarias pero producen un impacto visual en el paisaje natural. En algunos casos los rompeolas se construyeron demasiado altos por encima del nivel del agua, permitiendo el crecimiento masivo de plantas nitrófilas. La densidad de población de aves acuáticas es desproporcionada por el tamaño del lago y están afectando negativamente a la vegetación, especialmente los cisnes. Actualmente, aunque proporciona un paisaje hermoso y natural en un entorno urbano, debe ser considerado un lago de aguas de eutróficas a hipertróficas, con todas las condiciones negativas que comporta.
