Estabilización y revegetación del cauce de la riera de la Cassinyola desviada por el paso de la LAV, t.m. de Bàscara (Girona)

Promotor: ADIF

Periodo: 2009-10

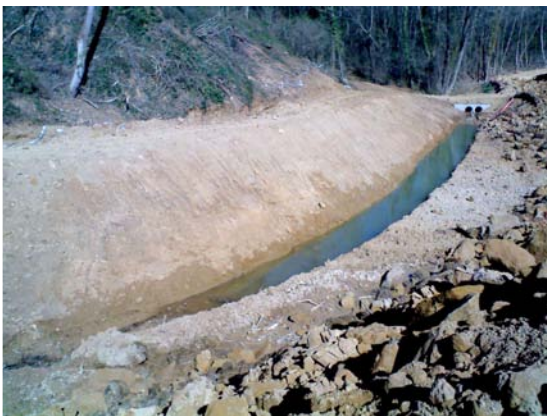
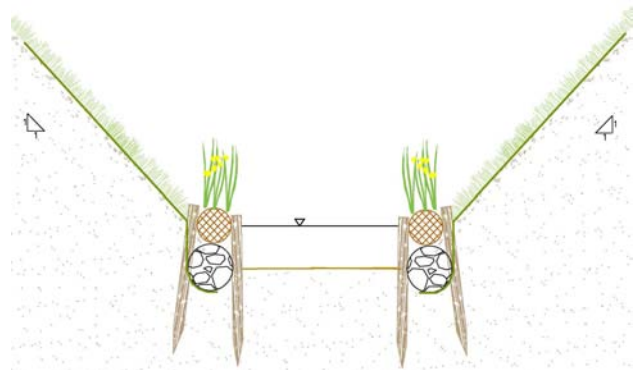
Imágenes de la riera al inicio de los trabajos, y el esquema de la actuación con la geomalla permanente, el gavión flexible fijando la geomalla y estabilizando la base, y el Fiber Roll™ vegetalizado.

- Protección de los márgenes desde el lecho hasta su coronación con hidrosiembra + instalación de **geomalla permanente C350 Vmax** de NAG.
- Estabilización de la base de los márgenes mediante la instalación de **gavión flexible vegetable tipo Rock roll™** que fija con su peso la geomalla al cauce.
- Revegetación del pie del margen mediante un rollo de fibra de coco vegetado con helófitos tipo **Fiber roll™ vegetalizado**.

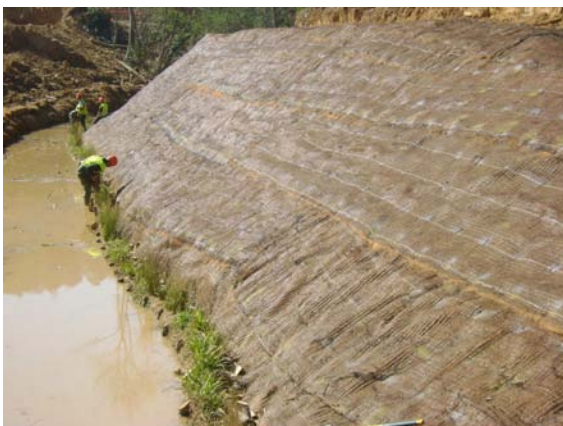
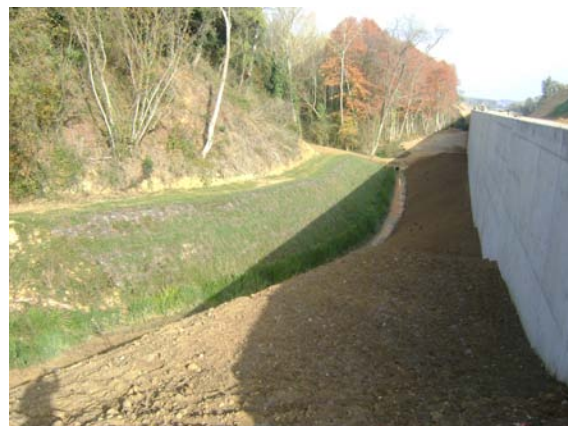
En la última fotografía el aspecto 6 meses después de la actuación, donde se puede apreciar que aún no habían comenzado los trabajos del margen derecho.

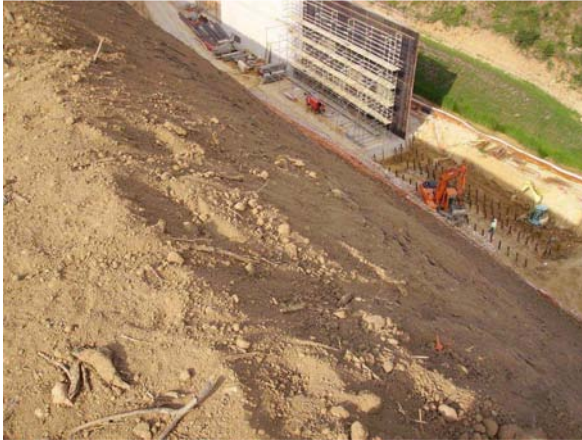
Imagen de la construcción del muro de contención de la traza de la LAV. Al otro lado del muro se aprecia el margen izquierdo ya vegetado.

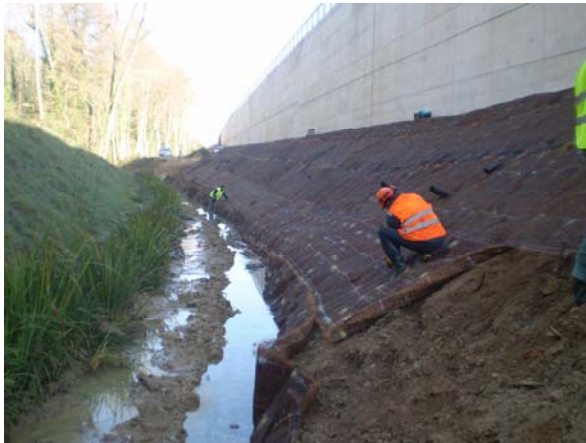
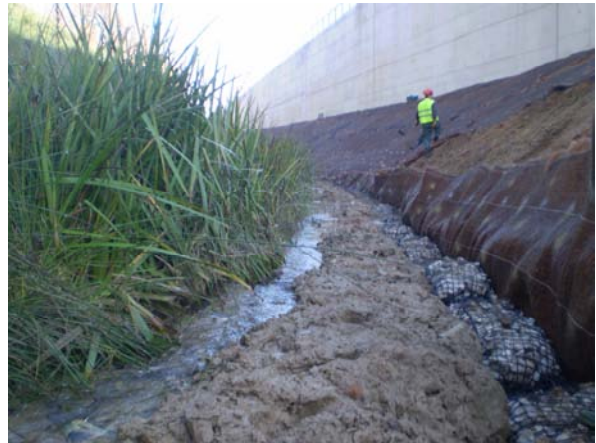
Imágenes de los trabajos en el margen derecho, donde se repite la actuación ejecutada en el margen izquierdo.

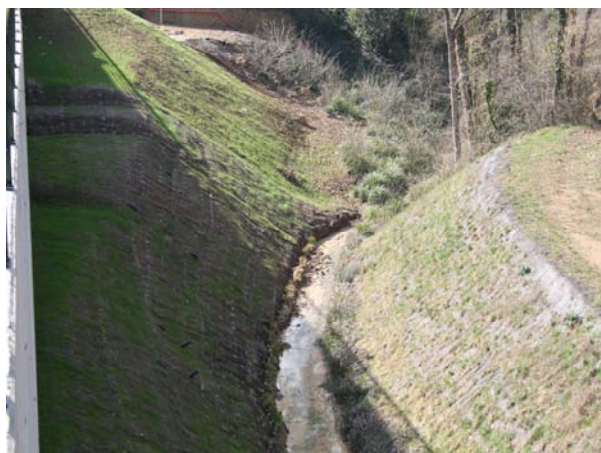
Vista general dos semanas después de la finalización de los trabajos en el margen derecho.
