## Inicios de las aplicaciones de helófitos en bioingeniería en Europa

### RUDOWER FLIESS (1983)

**Situación:** 13°29'1,042" W , 52°24'27.011" S

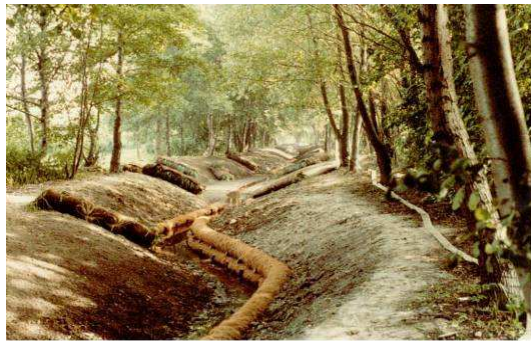
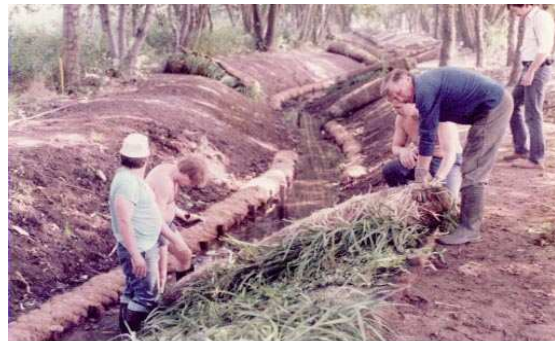
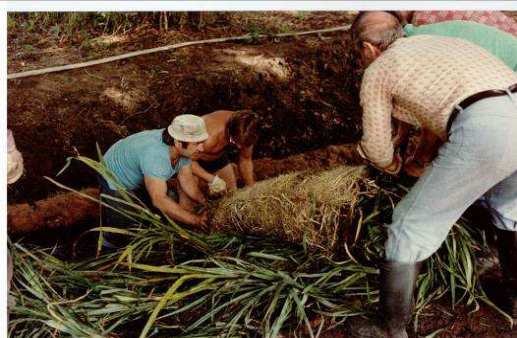
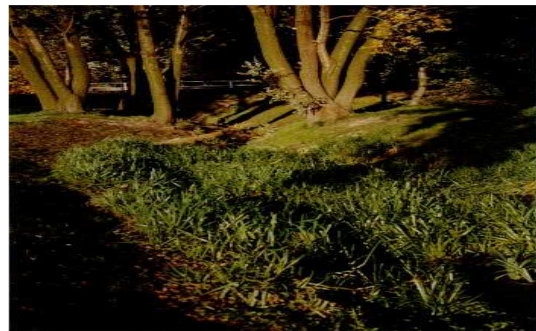
### INSTALACIÓN DE ROLLOS DE FIBRA Y HERBAZALES ESTRUCTURADOS EN EL AÑO 1983

Se llevó a cabo una restauración del arroyo a su estado original y revegetando sus márgenes contrastando con el revestimiento de hormigón diseñado únicamente para cumplir funciones hidráulicas.

En algunos tramos se amplió el cauce generando pequeñas balsas de agua.

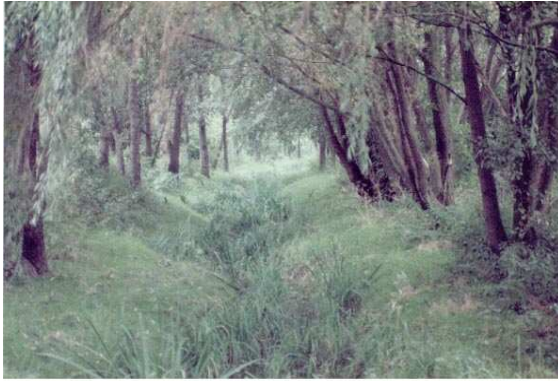
### Resultados de las medidas de protección

Se ha comprobado que los hidrófitos y los carrizales que bordean el riachuelo se han desarrollado muy bien después de su instalación. Especialmente destacan el crecimiento de *Carex acutiformis* y *Carex gracilis* así como también *Iris pseudacorus*, estos toleran muy bien la sombra. Los márgenes se han estabilizado y no muestran señales de erosión. Los herbazales y los rollos de fibra se integraron en los márgenes y hoy en día son escasos los fragmentos que se pueden identificar desde su instalación.

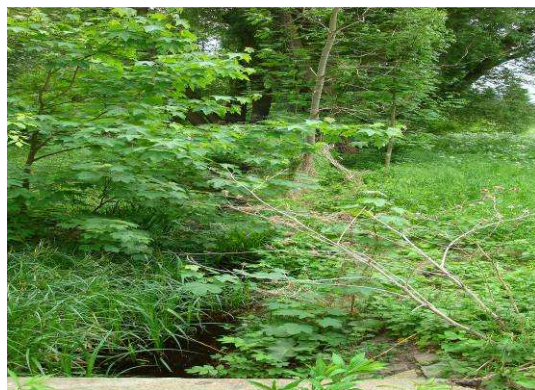
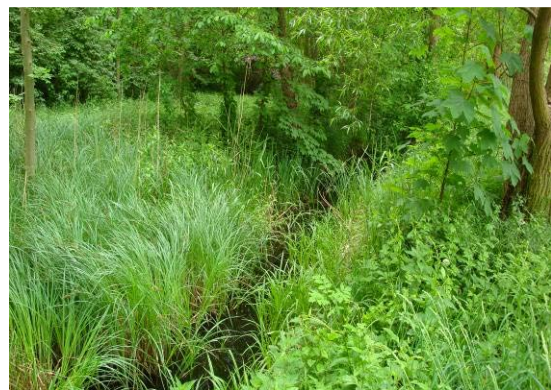
CONDICIONES EN MAYO DEL 2008

25 AÑOS DESPUÉS
