## Inicios de las aplicaciones de helófitos en bioingeniería en Europa

<b>Trave</b>		<b>2000-2008</b>
<p><b>Situación:</b> 53°53' 44,03" ,10°48' 45,33" O</p> <p>Las orillas del norte y noreste del curso bajo del río Trave estaban muy erosionadas. El tramo de estudio es de aproximadamente 20 km hasta la desembocadura en el Mar Báltico, donde el agua es ligeramente salobre y hay una incidencia importante de grandes olas en "Herrenwyk", cerca de la ciudad de Lübeck. La profundidad de agua en la vaguada es de aproximadamente 10 m, con una corriente lenta. El río Trave se tuvo que proteger de la contaminación por residuos tóxicos procedentes de una antigua fábrica de metales pesados. La erosión de los márgenes se tenía que evitar y la zona de la antigua planta se tenía que restaurar.</p>	<p><b>Trabajos</b></p> <p>Los grandes depósitos acumulados por la planta metalúrgica contenían un gran número de residuos tóxicos, los cuales sólo se podían cubrir con un material pesado de revestimiento no biodegradable. Los bordes se aseguraron mediante el acopio continuo de láminas para aislar el material tóxico y proteger el entorno natural. Se cubrió toda el área con una capa de tierra mineral de

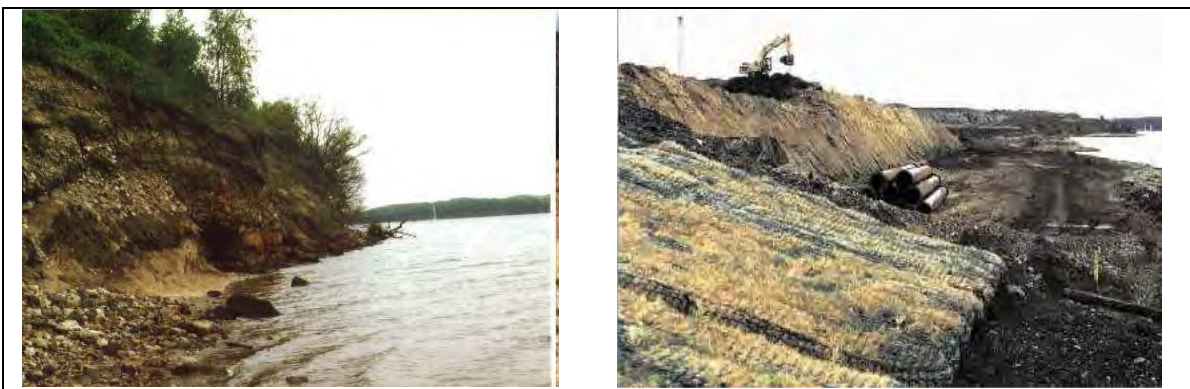
1999-2000

### CONDICIONES ANTES DE LOS TRATAMIENTOS

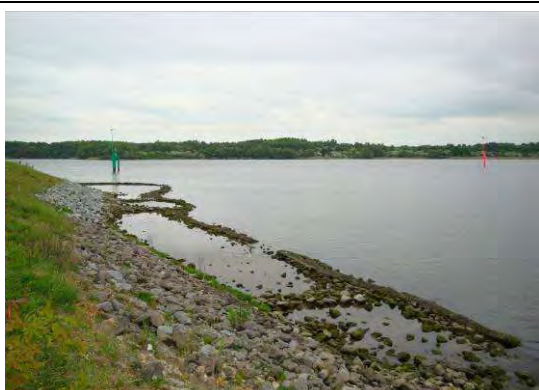
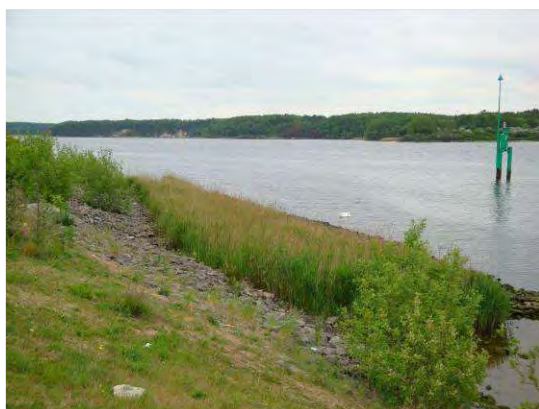
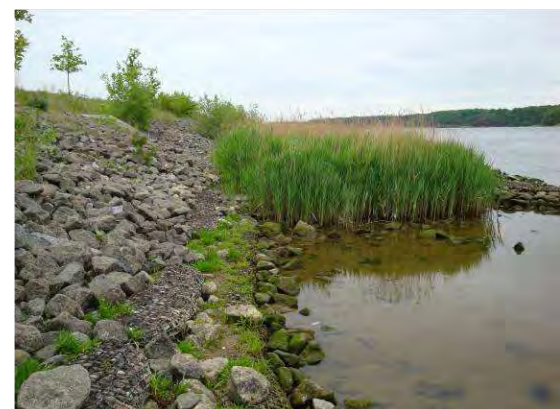
11 AÑOS DESPUÉS

### SITUACIÓN EN MAYO 2008

Los objetivos técnicos y ecológicos de los diseñadores se cumplieron. Los Chamber revetments vegetados permitieron el crecimiento y la colonización de especies herbáceas y leñosas, creando más o menos un cordón continuo de carrizal, que proporcionaba múltiples funciones. Algunos pies de *Carex spp* aparecieron en las bermas de limo, indicando que con la colonización natural y la dispersión estas áreas se conseguirían revegetar.

La colonización espontánea en las zonas de escollera y *Rock Rolls* no se alcanzó tal y como se esperaba. (véase L. Bestmann "Bepflanzung von Deckwerken" Journal Wasser & Boden). Las bermas de limos y barro son más difíciles de colonizar por especies hidrófilas, y son preferibles la arena y los materiales gruesos. Los *plant plugs* de *Phragmites australis* tienen oportunidades de desarrollo limitadas, en su lugar habría sido preferente utilizar *Plant Pallets*. Considerando el fuerte impacto de las olas, el uso de escolleras y *Rock Rolls* tiene que ser cuidadosamente planificado para minimizar el estrés fisiológico de las plantaciones.
