Inicios de las aplicaciones de helófitos en bioingeniería en Europa

Wedeler Au

1989-2008

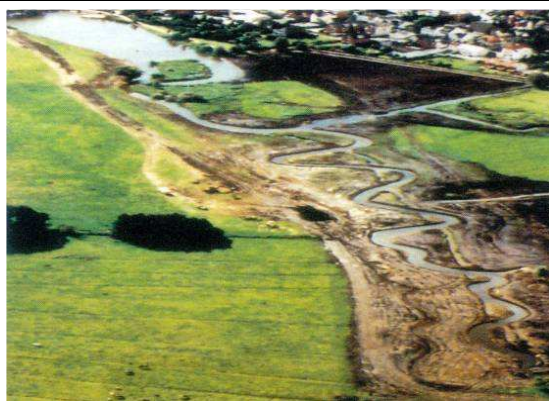
1989-1997

SITUACIÓN ANTES Y EN LOS INICIOS DE LA RENATURALIZACIÓN

En 1987 se retiraron los lodos de la balsa del molino de Wedel y seguidamente se hizo la restauración del curso superior del arroyo Wedel. El corredor del río y los prados bajos fueron restaurados, creando una llanura de inundación con capacidad de almacenamiento en las zonas de prado húmedo. Se rehicieron los meandros del canal, se suavizaron los taludes y los márgenes se estabilizaron con los sistemas de vegetación desarrollados por el ingeniero Lothar Bestmann, actualmente socio y asesor de Aquanea, S.L.. También se construyeron trampas de sedimento y sistemas hidrobóticos de purificación para mitigar los problemas de calidad del agua. La vegetación alóctona se retiró, se aportó una cantidad considerable de tierra de cultivo a cada lado del arroyo y se colocaron vallas para proteger las zonas de los visitantes y del ganado. Estas medidas crearon un corredor fluvial sin perturbaciones, que permitía un desarrollo natural de la flora y la fauna y aseguraba la protección del hábitat y de especies autóctonas en peligro. Las medidas se conocen como "Uferandstreifenprogramm" o "Programa de franjas de amortiguación ribereñas".

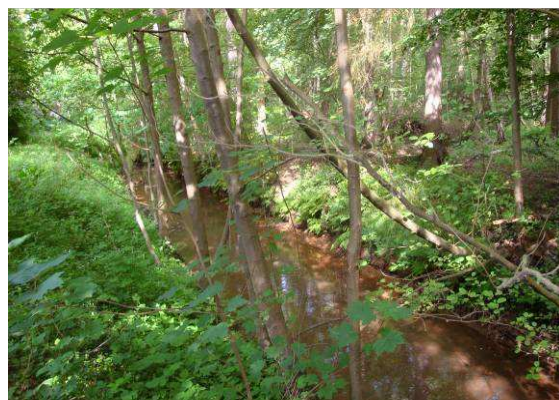
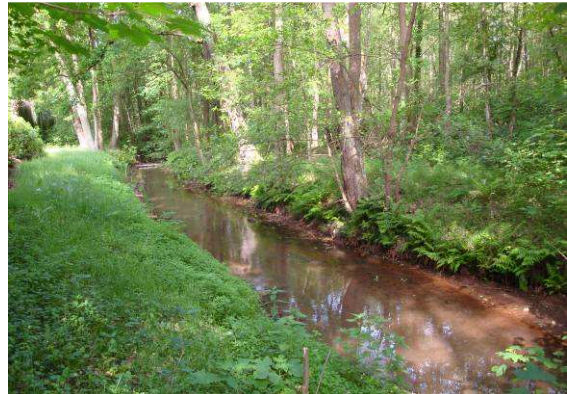
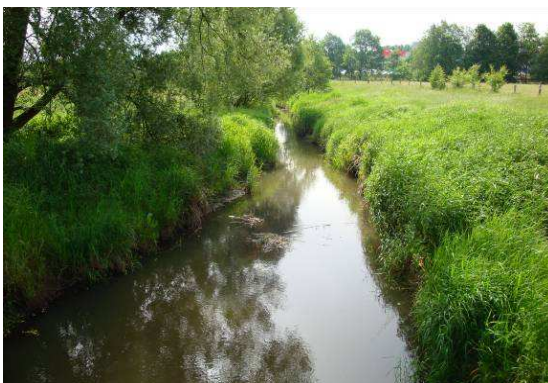
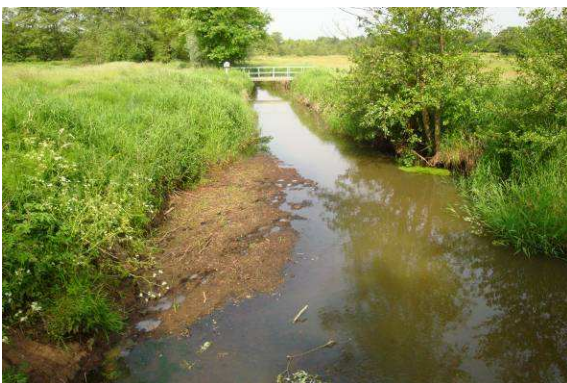
1989-1997

SITUACIÓN ACTUAL

El estado del arroyo Wedel debe considerarse todavía como un torrente con una carga crítica debido a la escorrentía que proviene de los pastos de los alrededores, de las áreas impermeabilizadas (incluyendo carreteras y edificios), la contaminación de los vehículos y otros usos suburbanos. La capacidad de autodepuración de los prados no puede compensar estas cargas. Debido a las incrustaciones de hierro en el área de "Klövensten", la flora típica del arroyo no se ha podido desarrollar. En la parte baja del arroyo, hasta la balsa del molino, se han desarrollado una gran variedad de especies leñosas, cañas y hierbas de margen.

El proyecto completo se ha naturalizado y restaurado con las mismas características que los prados húmedos que había históricamente. El plan de gestión establece una distancia de 20 a 150 m de anchura sin cultivar en la zona de amortiguación ribereña que proporciona un hábitat para la vida silvestre, reduce la contaminación de las aguas de escorrentía y dispone una zona natural de descanso y recreo para la población. La protección de este hábitat y de las especies autóctonas en peligro de extinción actualmente está garantizada.
