## Recuperación ambiental de un meandro del río Arga en Peralta, Navarra.

- Ayuntamiento de Peralta
- Gestión Ambiental y Viveros de Navarra

- Fondo Life de la Unión Europea
- Gobierno de Navarra

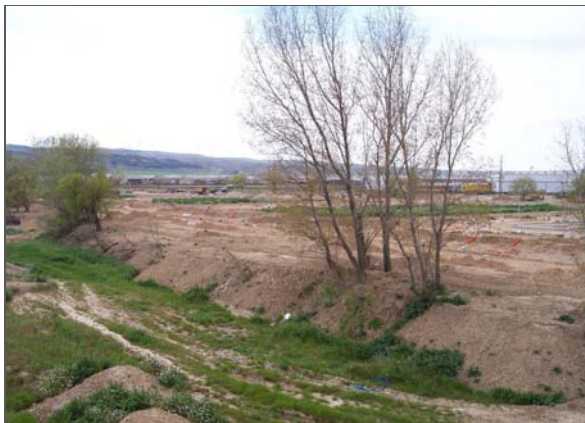
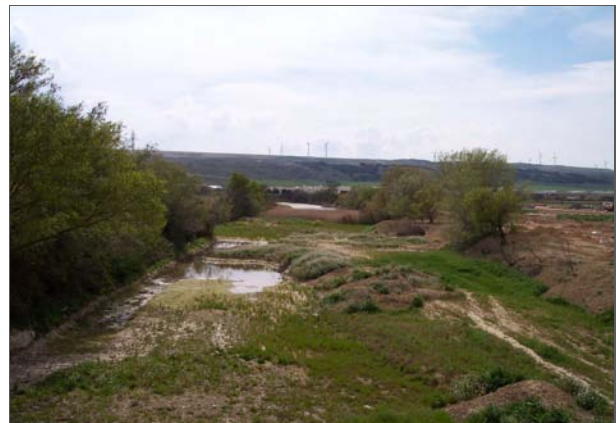
### Aspecto del meandro antes de la restauración donde se aprecia la degradación de la zona:

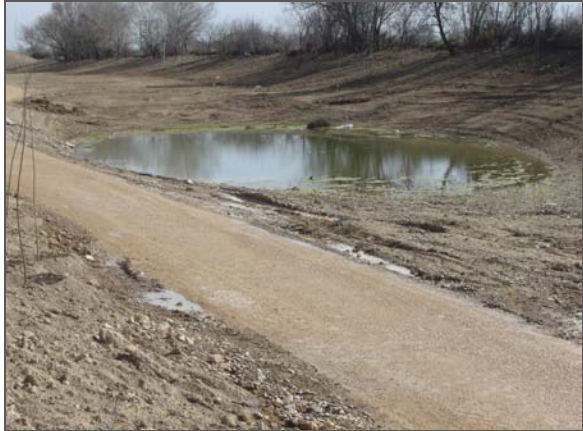
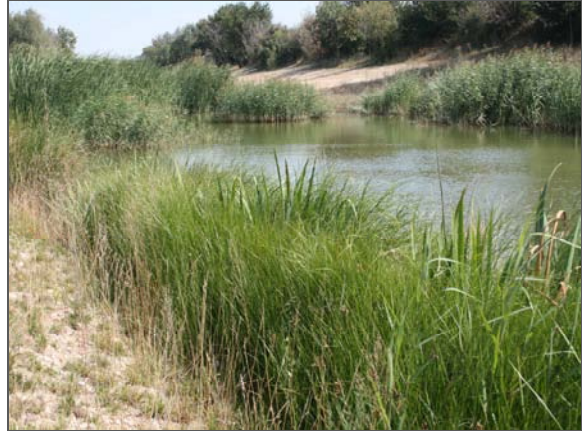
## Imágenes del tramo 1. Evolución de la obra desde el inicio hasta 1 año después:

En las fotografías se aprecia la evolución y el buen crecimiento de las comunidades de helófitos un año después de su instalación. Se ha conseguido una evidente mejora de la calidad del agua y se han creado hábitats para las especies de fauna que se pretendía favorecer.

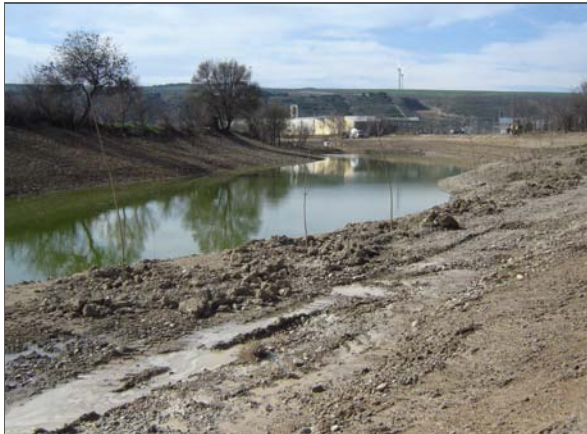
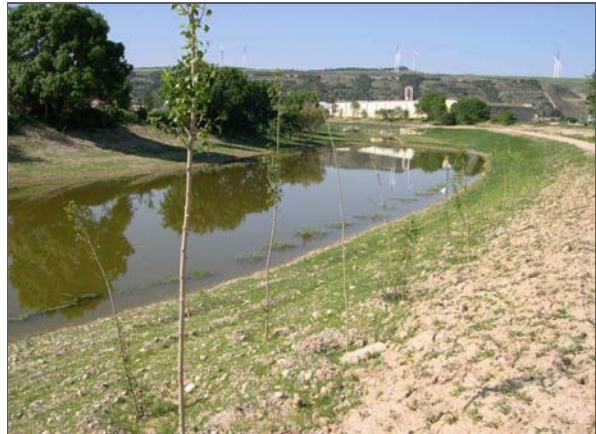
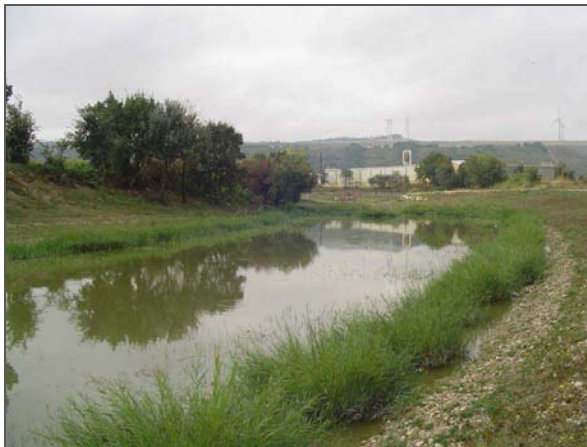
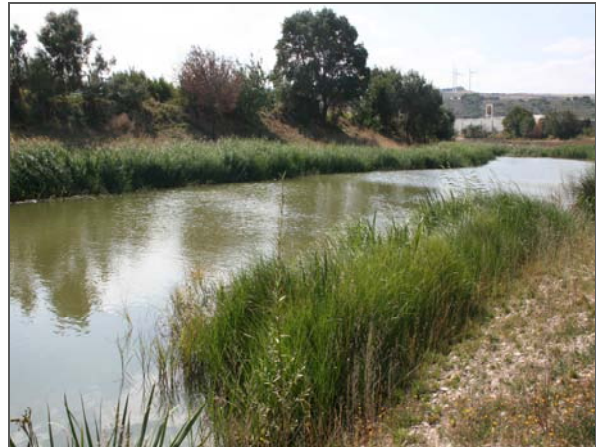
## Imágenes del tramo 2. Evolución de la obra desde el inicio hasta 1 año después:

En el lecho del meandro se excavaron balsas con la intención de crear zonas de aguas tranquilas de alta producción biológica, donde se introdujo la vegetación helófito (**Plant Pallet™** de carrizo).
