Trabajos de mejora del espacio fluvial del Río Congost entre el Torrente de Malhivern y el final del t.m. de La Garriga (Barcelona)

Promotor: Consorci per a la Defensa de la Conca del Riu Besòs – Agència Catalana de l'Aigua.

Ejecución: Naturalea Conservació y Aprèn Serveis Ambientals.

Fecha: (Octubre 2009 – Febrero 2010)

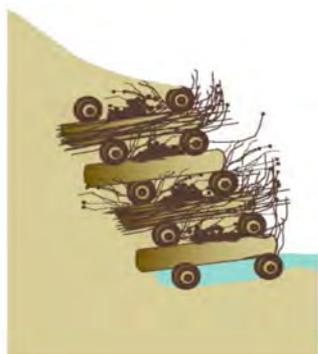
Esquema de un entramado de doble pared tipo "Krainer"

- Construcción de un **entramado vivo tipo "Krainer"**. El "Krainer" es un entramado de doble pared, construido con troncos colocados horizontalmente. Este entramado se construye con dos paredes de troncos longitudinales, paralelos a la corriente y una hilera de troncos transversales que las une. La estructura construida es un muro de tierra armada, con troncos, con una pendiente total de hasta 60 °.

En este caso se han utilizado troncos de castaño de 1,2 a 1,5 metros (transversales), esta sería la anchura de la estructura, y troncos de 4 metros para los longitudinales.

Entre los espacios vacíos que generan los troncos se instalan fajinas vivas para retener el suelo. Una vez construido este entramado, se procede a su relleno con tierra y se hacen plantaciones, ya sea en contenedor o con estacas vivas. En este caso, en las cámaras superiores, las que mantienen menos contacto con el agua, se plantaron arbustos en contenedor.

El entramado construido en el río Congost se cimentó dejando 0,5 metros por debajo del nivel habitual del terreno.

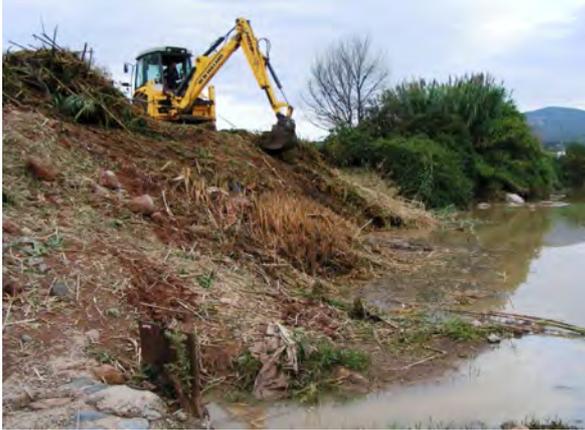
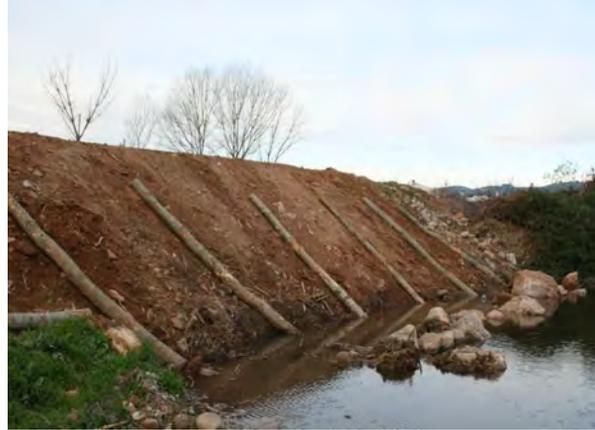
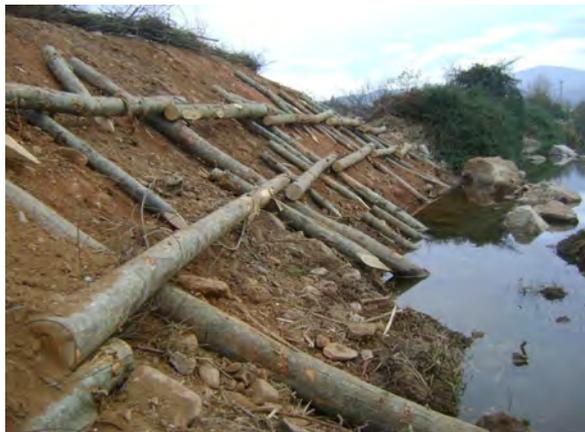
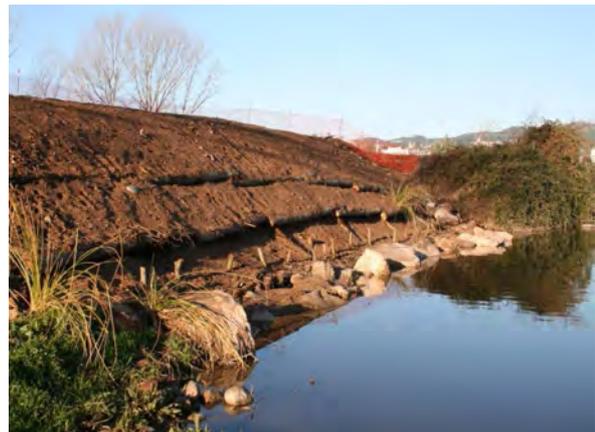
Proceso de construcción del enrejado vivo:

- Construcción de un **enrejado**. El enrejado es una estructura de troncos de castaño dispuestos en forma de parrilla, unos paralelos al curso del agua y otros transversales. Los troncos transversales que son los que tienen contacto con el margen, se fijan en el terreno mediante barras de hierro corrugado. Los troncos paralelos se fijan a los transversales mediante barras de hierro corrugado. Una vez terminada la estructura se hace una aportación de tierra, que descansa sobre los troncos horizontales creando unas pequeñas terrazas. Para estabilizar la tierra aportada sobre las cámaras del enrejado se proyectó la hidromanta con la mezcla de herbáceas.

- Plantación de **estacas**. Al pie del entramado se hizo una plantación de estacas de *Salix sp.* y se instaló una fajina viva.

- La **fajina viva** es un haz de ramas con capacidad vegetativa de 0.2 a 0,4 metros Ø y 3-5 metros de longitud atadas con alambre y fijada al pie del margen mediante estacas de castaño. Para aumentar la estabilidad del pie del enrejado construido se recolocaron algunos bloques de piedra de las escolleras retiradas.

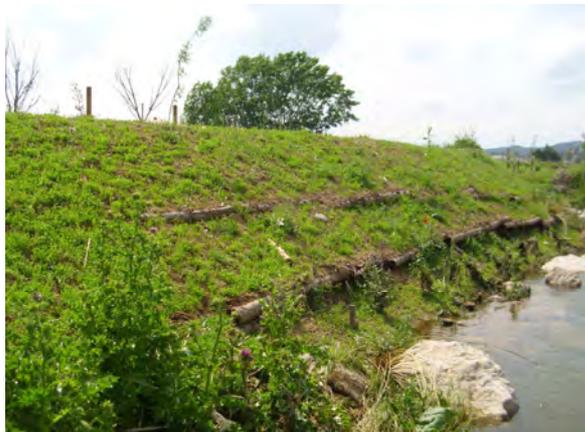
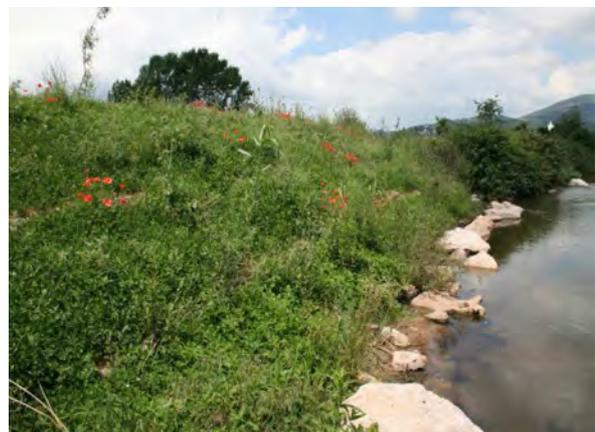
El enrejado vivo una vez terminada la obra, y en la actualidad, Junio 2010:

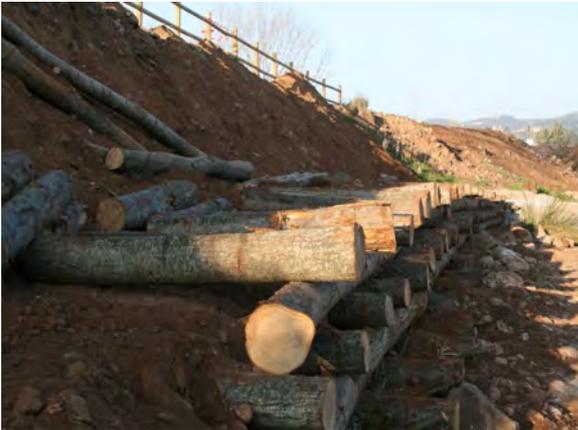
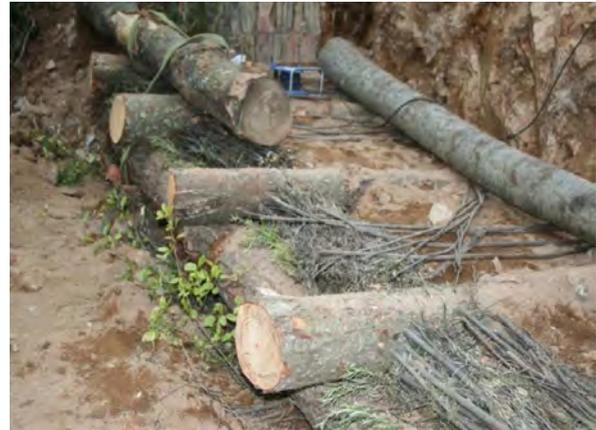
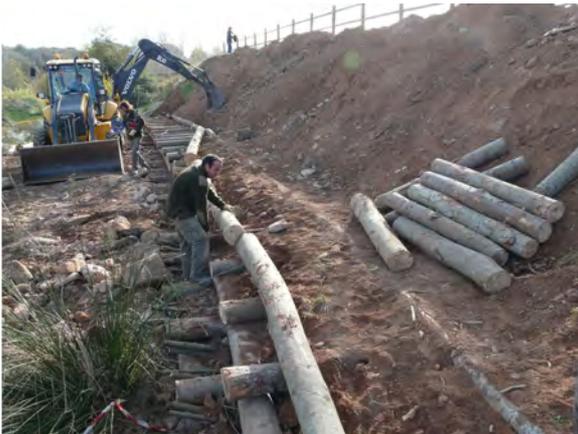
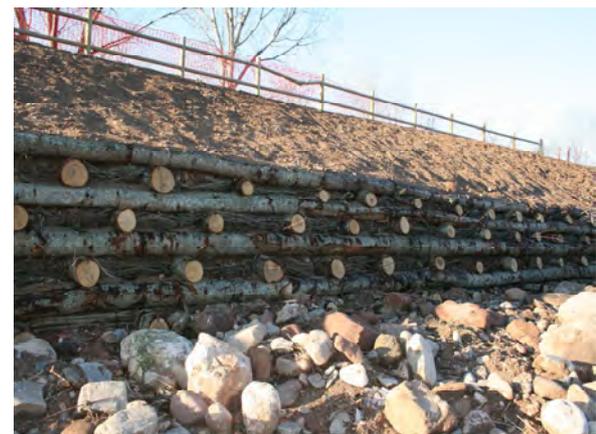
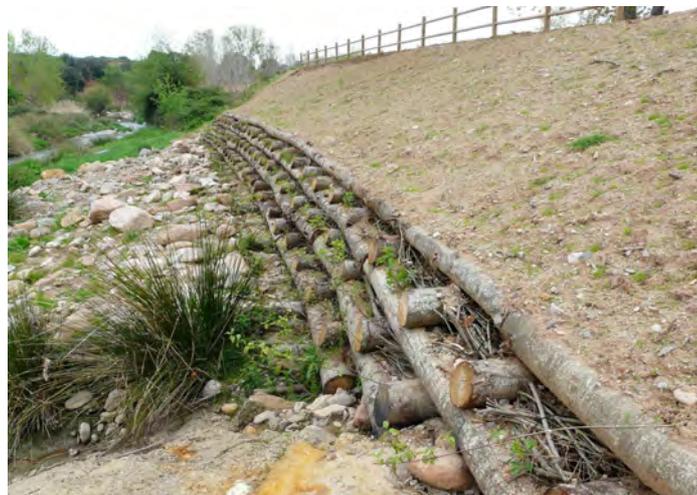
Proceso de construcción del entramado vivo tipo “Krainer”:

Sobre el entramado vivo se generó un talud de pendiente suave de tierras aportadas que se vegetó mediante la proyección de una hidromanta con mezcla de herbáceas.

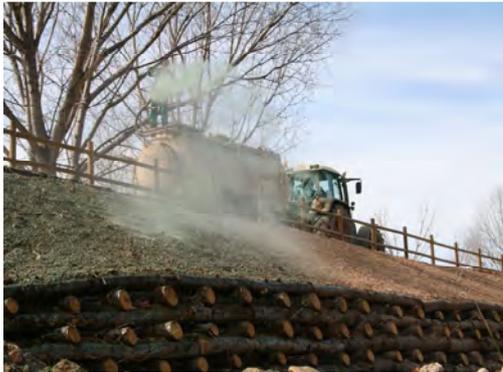
La proyección de la hidromanta HydraCX2 consigue una densidad mayor y un crecimiento más rápido de la vegetación herbácea comparada con una hidrosiembra convencional.

- **Hidromanta HydraCX²**. Esta técnica se aplicó sobre el terraplén del entramado vivo y del enrejado y en otras zonas del ámbito de actuación. Con esta mezcla de fibras de algodón, paja, polímeros y la adecuada selección de semillas se aceleró la revegetación y se incrementó la densidad respecto de las hidrosiembras, estas características son muy interesantes cuando se trata de estabilizar márgenes sometidos a la erosión de cursos de agua.

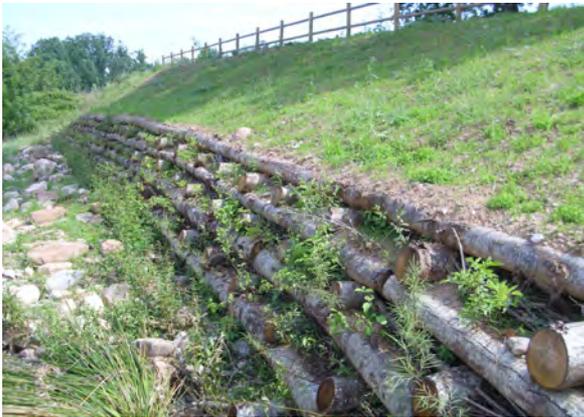
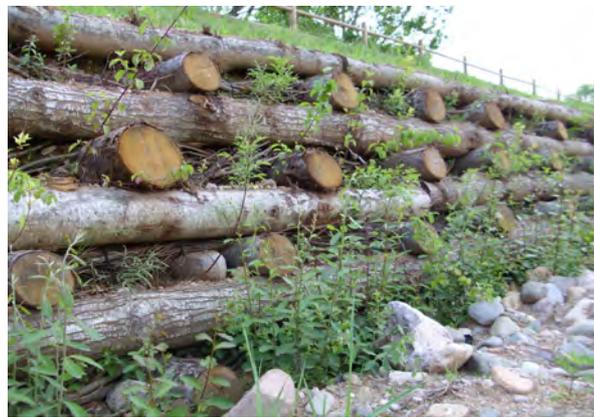
Imágenes del entramado vivo tipo “Krainer” una vez acabada la obra:

Con la construcción de este "Krainer" se consolidó el camino fluvial que estaba afectado por la erosión y a punto de desmontarse.

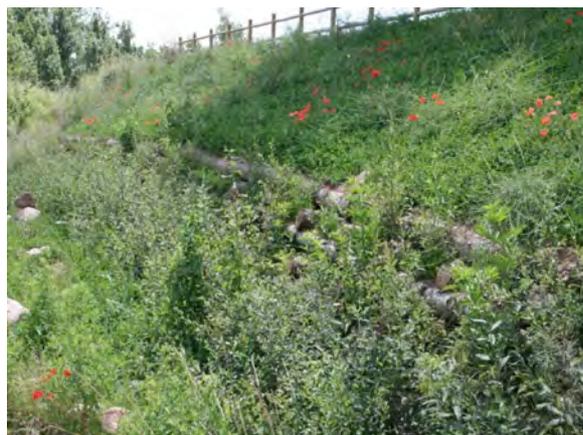
Imagen en la actualidad, Junio 2010:
