Inicis de les aplicacions d'helòfits en bioenginyeria a Europa

RUDOWER FLIESS (1983)

Rudower Fliess es troba a la part meridional de Berlín. És un curs rierol petit a la frontera de la zona de l'antiga RDA fins al Gelügelsteig.

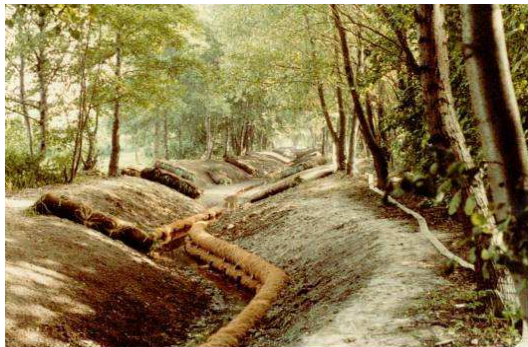
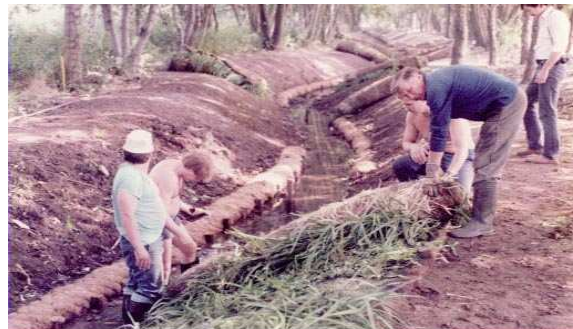
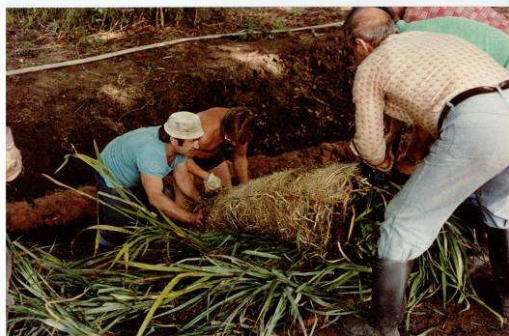
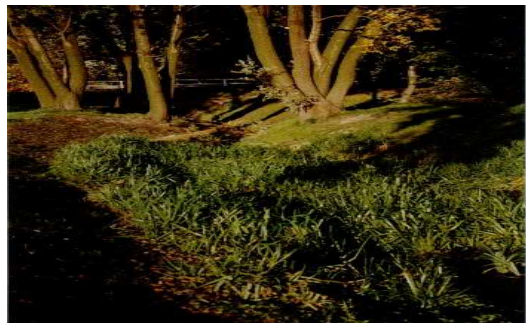
INSTAL·LACIÓ DE ROTLLOS DE FIBRA I HERBASSARS ESTRUCTURATS DURANTS L'ANY 1983

Es va dur a terme una restauració del rierol al seu estat original i es van revegetar els seus marges contrastant amb el revestiment de formigó dissenyat únicament per acomplir funcions hidràuliques.

Aquest és un dels primers projectes de restauració del medi amb l'objectiu principal de recuperar un rierol existent i així augmentar el seu valor ecològic. El projecte va utilitzar mesures de construcció espectaculars que van rebre un especial interès per part dels mitjans i la política. El rierol va ser restaurat al seu curs original i al mateix temps es van tenir en compte la vegetació existent i les tècniques de construcció. El revestiment de formigó es va eliminar els marges es van suavitzar. Es van instal·lar herbassars i rotllos de fibra vegetats dissenyats per l'enginyer Lothar Bestmann, actualment soci i assessor de la empresa AQUANEA.

En alguns trams es va ampliar la llera generant petites basses d'aigua.

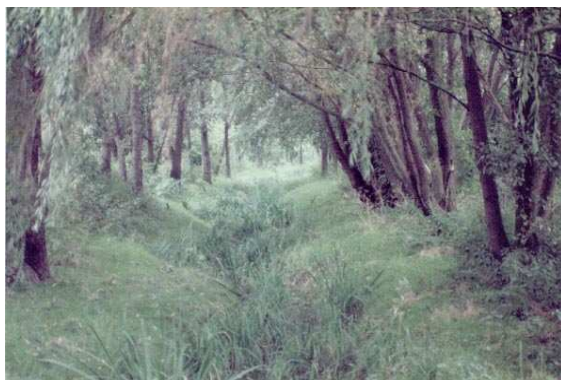
Resultats de les mesures de protecció

Les hidròfites i els canyissars que voregen el rierol es van desenvolupar molt bé els anys següents després de la instal·lació. Destaquen especialment el creixement de *Carex acutiformis* i *Carex gracilis* així com *Iris pseudacorus*, aquestes espècies toleren bé l'ombra. Els marges van ser estabilitzats i no hi han senyals d'erosió. Els herbassars i els rotllos de fibra es van integrar als talussos i avui en dia són escassos els fragments que es poden identificar.

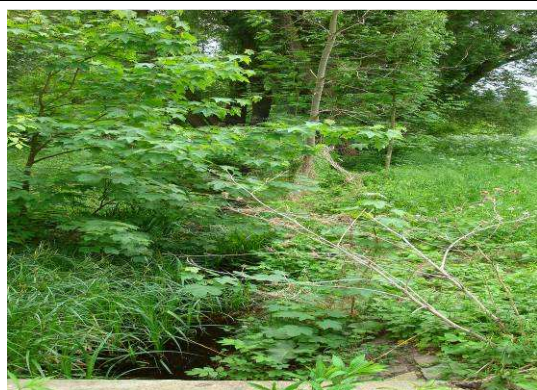
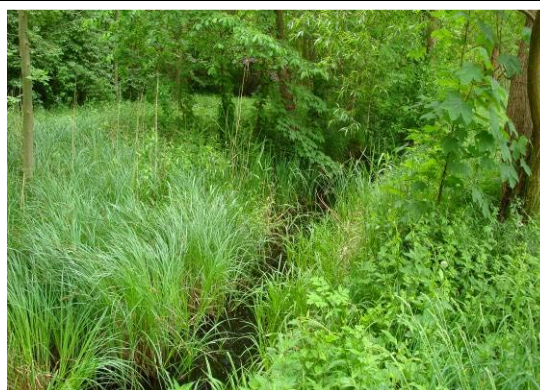
SITUACIÓ AL MAIG DEL 2008

25 ANYS DESPRÉS
